酒钢集团智慧电网及新能源就地消纳示范项目 330kV 金塔白水泉变电工程

# 水土保持监测季度报告表

(2022 年第 3 季度)

建设单位：酒钢宏晟新能源（金塔）有限公司

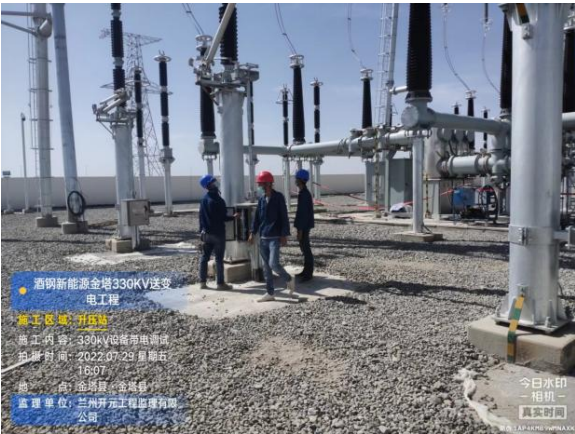
| 照片及编号 | |
|---|---|
| 7月变电站区砾石压盖措施到位 | 7月变电站区砾石压盖措施到位 |

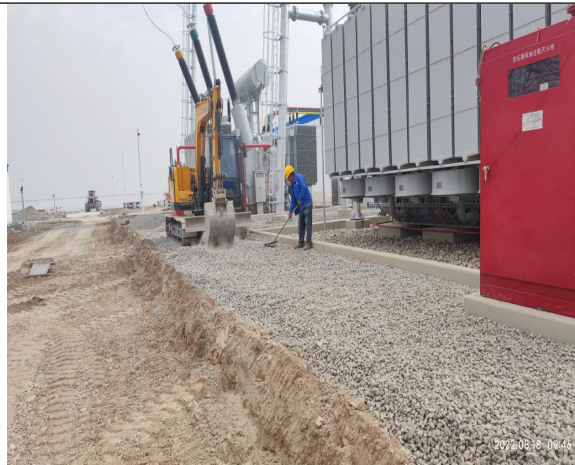
| 照片及编号 | |
|---|---|
| 8月站区砾石压盖措施到位 | 8月进站道路区车辆行驶规范 |

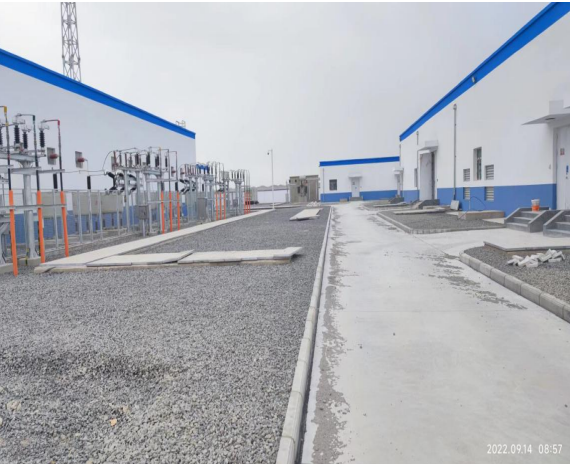
| 照片及编号 | |
|---|---|
| 9月变电站区水土保持工作协调会 | 9月变电站区砾石压盖措施到位 |
