酒钢集团智慧电网及新能源就地消纳示范项目 330kV 金塔白水泉变电工程

水土保持监测季度报告表

(2022 年第 4 季度)

监测单位：陕西华大土地开发工程有限公司

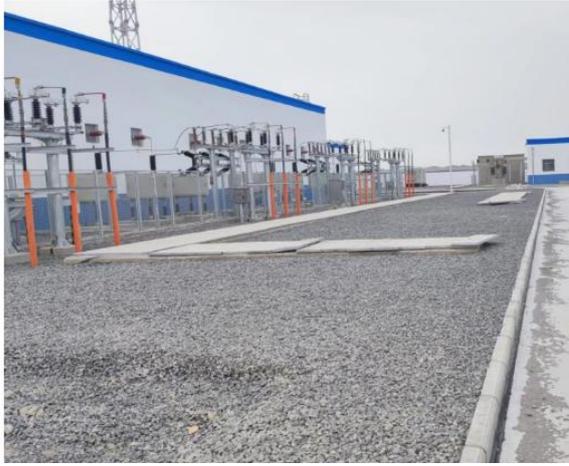
10月变电站区砾石压盖措施到位

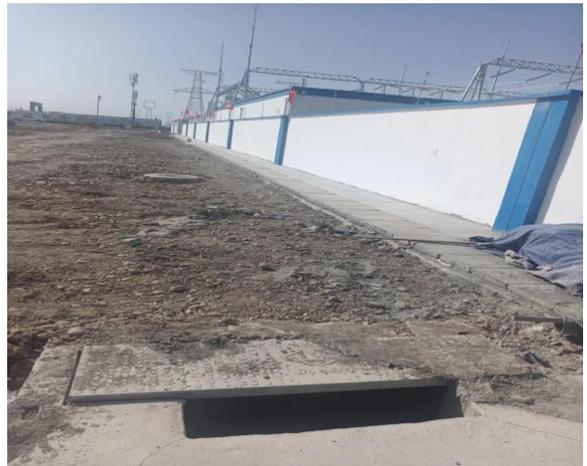
10月站外施工区土地整治措施基本到位

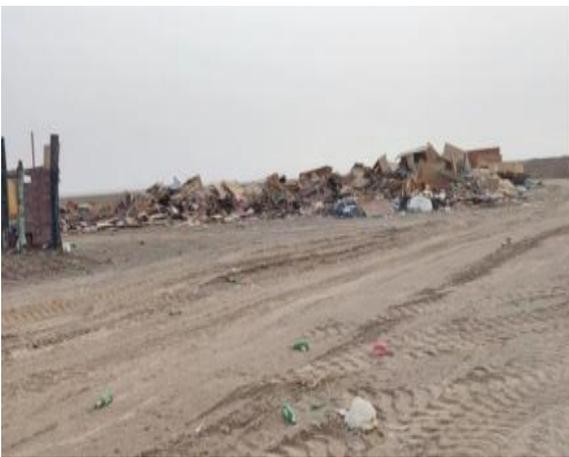
11月站区垃圾堆放不规范

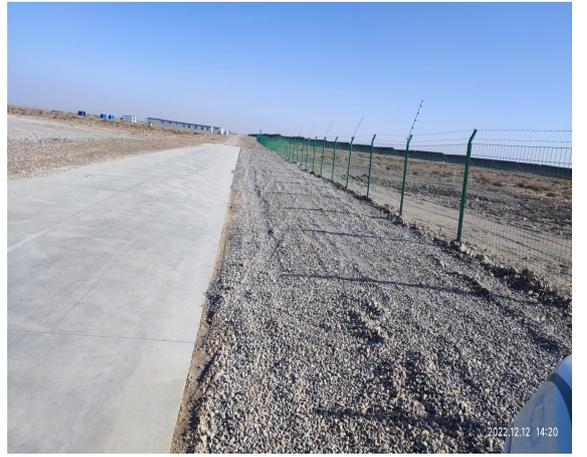
12月进站道路区砾石压盖

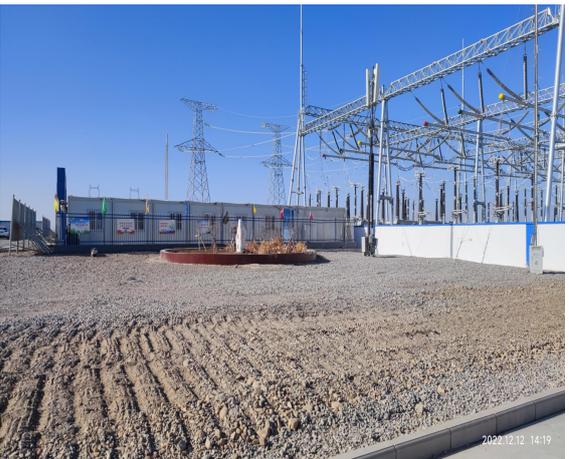
12月变电站区土地整治措施较好

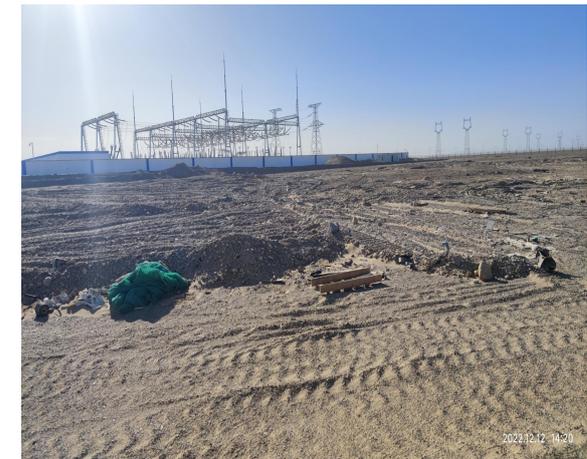
12月变电站区土地整治措施不到位

<p>3、个别区域土地整治措施不到位。</p> <p>建议：</p> <ol style="list-style-type: none">1、对施工点集中地面洒水降尘；2、做好塔基基坑开挖临时堆土苫盖措施；3、土地整治措施要到位 <p>整改结果：</p> <ol style="list-style-type: none">1、已采取措施对施工点集中地面洒水降尘；2、部分临时堆土临时堆土采取苫盖措施；3、计划 2023 年土地整治措施不到位地块进行整改。
--	--
