酒钢集团智慧电网及新能源就地消纳示范项目

330 千伏金塔白水泉输电线路工程

水土保持监测季度报告表

(2022 年第 4 季度)

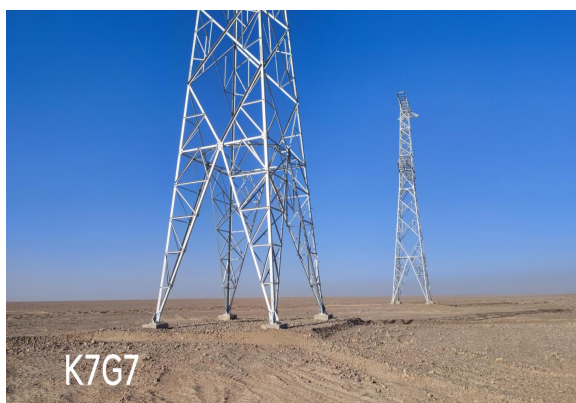
10月塔基区水土保持措施到位

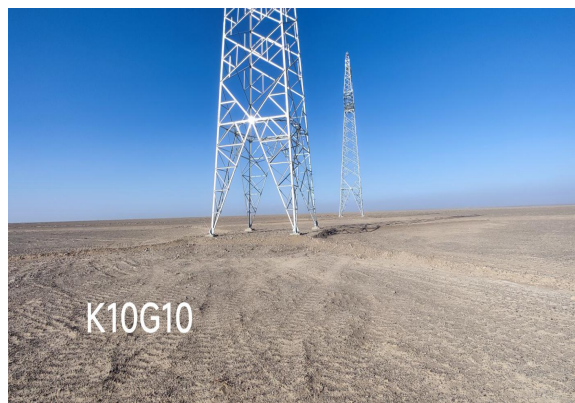
10月塔基区水土保持措施到位

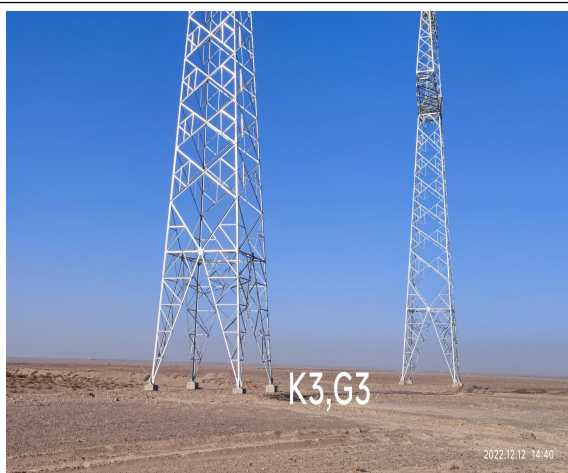
12月塔基区水土保持措施到位

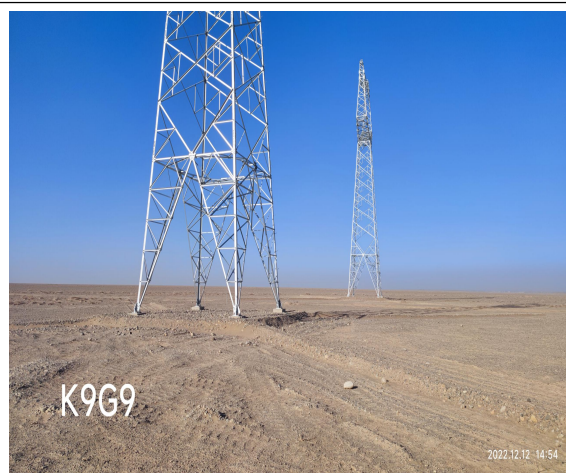
12月塔基区水土保持措施到位

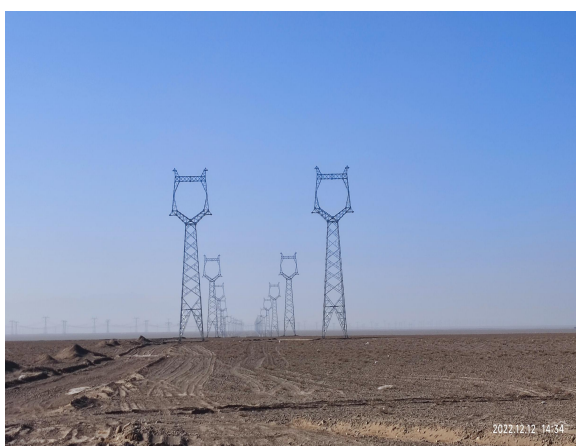
12月线路区临时堆渣未整治, 施工道路未整治, 计划2023年进行整改
