酒钢集团智慧电网及新能源就地消纳示范项目

金塔白水泉 600MW（一期 200MW）光伏发电工程

水土保持监测季度报告表

（2022 年第 4 季度）

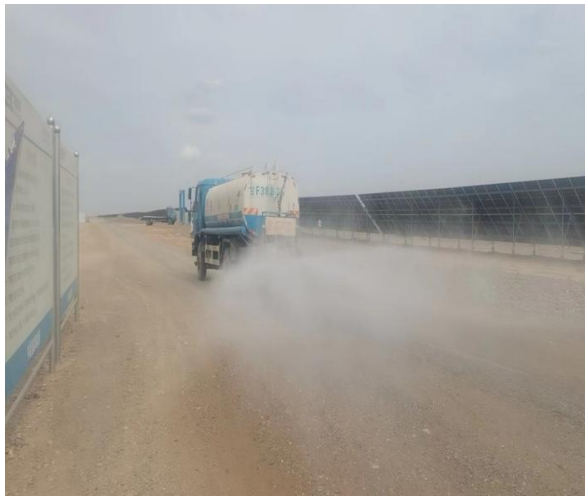
10月厂区道路洒水

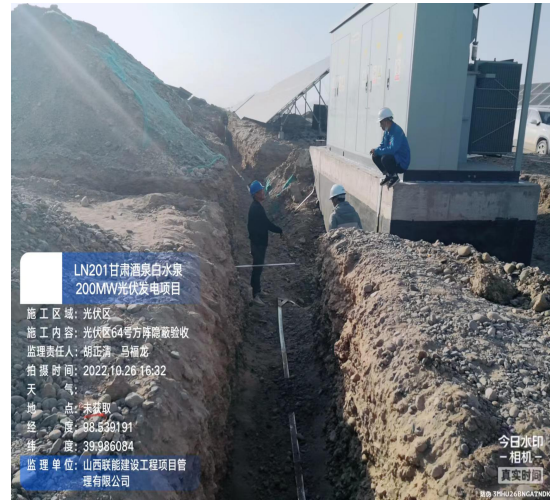
管沟开挖临时苫盖措施

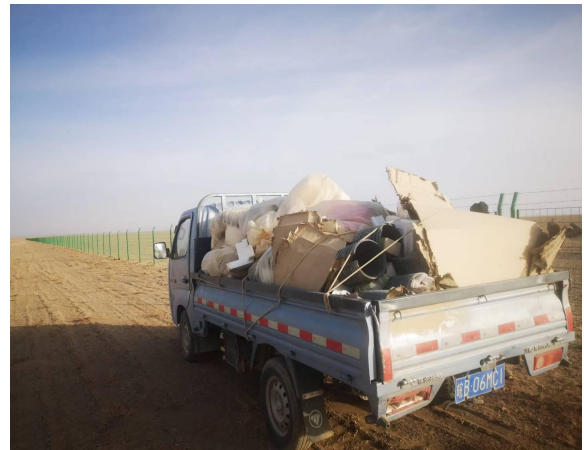
11月道路区垃圾清理

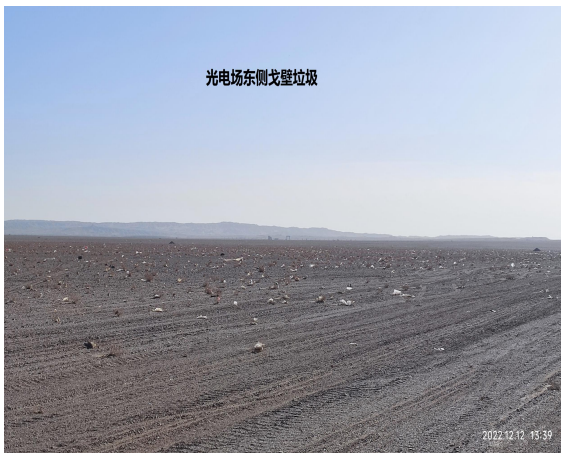
12月光伏场围栏空地区垃圾

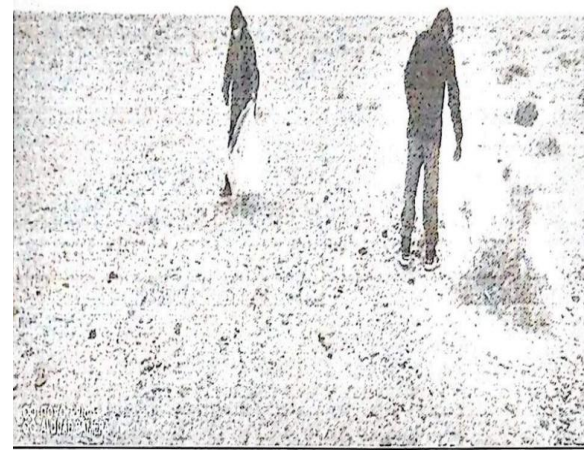
12月光伏场围栏空地区清理垃圾整改照片
