酒钢集团智慧电网及新能源就地消纳示范项目 330kV 金塔白水泉变电工程

# 水土保持监测季度报告表

(2023 年第 3 季度)

建设单位：酒钢宏晟新能源（金塔）有限公司

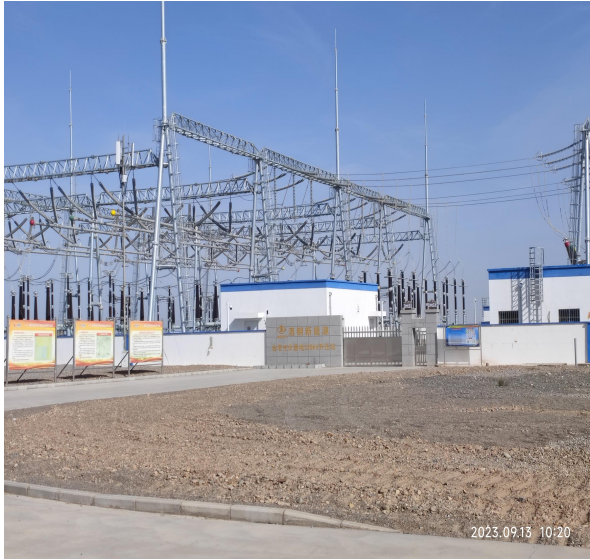
| 照片及编号 | |
|---|---|
| 9 月变电站区外土地整治措施到位 | 9 月站外区外土地整治、砾石压盖措施到位 |

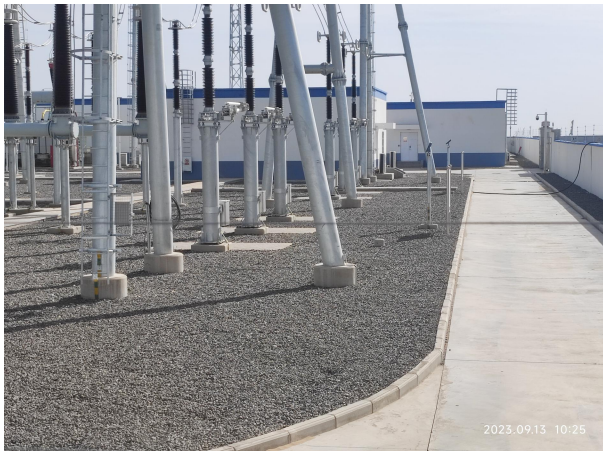
| 照片及编号 | |
|---|---|
| 9 月站区砾石压盖措施到位 | 9 月站区砾石压盖措施到位 |

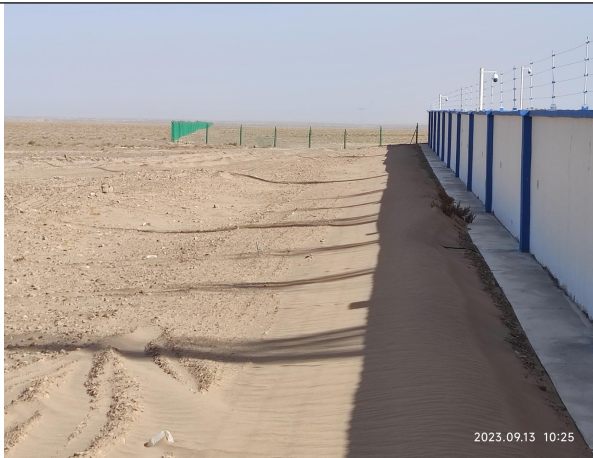
| 照片及编号 | |
|---|---|
| 9 月变电站外土地整治措施到位 | 9 月变电站外整治措施到位 |
