酒钢集团智慧电网及新能源就地消纳示范项目

金塔白水泉 600MW（一期 200MW）光伏发电工程

# 水土保持监测季度报告表

（2023 年第 3 季度）

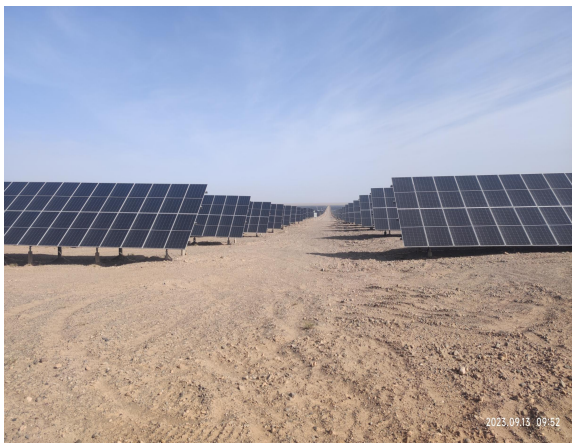
| 照片及编号 | |
|---|---|
| 9月光伏区土地整治措施 | 9月光伏区土地整治措施到位 |

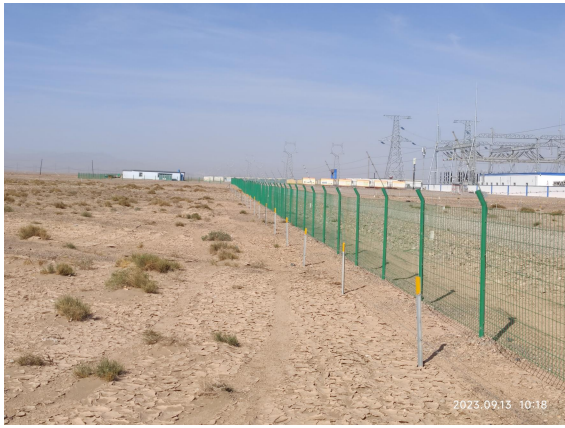
| 照片及编号 | |
|---|---|
| 9月围栏空地区土地整治措施到位 | 9月施工生产生活区土地整治措施到位 |
